SILLAT

Korroosio silloissa ja kiinnitysrakenteissa

Ruotsalainen DST-kuivain suojaa ranskalaista Millausilta

Esimerkki sillan kuivauksesta

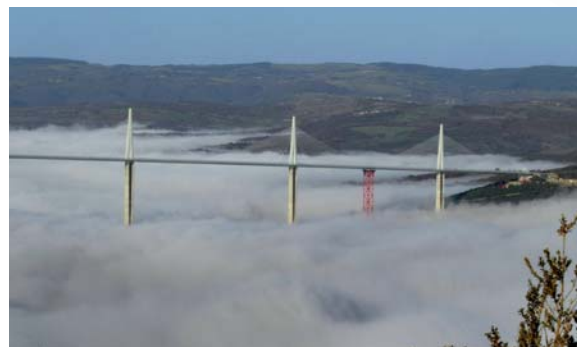
toimenpiteistä joilla taataan sillan sisustan ruostesuojaus. Useita DST-ilmankuivaimia on asennettu autotien alle sillan sisustaan. Kuivailma jaetaan kanavistolla estämään metallirakenteiden korroosioauriot. Siltojen kuivausmenetelmä on taloudellisesti edullinen ja ympäristöystävällisempi kuin sillan ruostesuo- jamaalaus.

Millau silta on 2460 metriä pitkä ja 32 metriä leveä. Korkein kohta on 343 metriä, eli 20 metriä korkeampi kuin Eiffel torni.

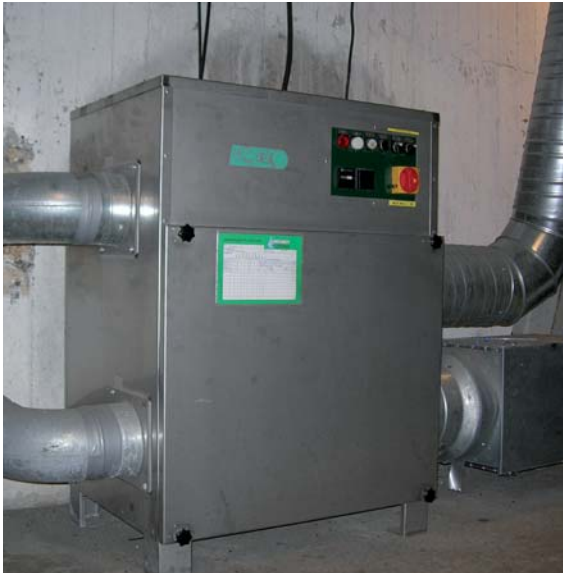
Liljeholmin sillan sisusta suojataan korroosiolta DST-kuivaimen avulla.

Liljeholmin silta koostuu kahdesta vanhemmasta nostosillasta. Vanhin silta otettiin käyttöön vuonna 1928 ja toinen vuonna 1954. Liljeholmin sillan sisään mahtuu nostoaukkoja ohjaava koneisto, 500 tonnin vastapaino kummassakin sillassa sekä jättiläismäinen hammaspyörä. Kojeen sisustan suojauksessa käytetään kuivausta.

Asentamalla kuivaimet voidaan koko sillan sisusta ruostesuojata kuivaimien avulla. Kuivain valvoo suhteellista kosteutta ja estää sen nousemasta yli esim. 50%RH. Tällöin rauta tai teräs ei ruostu.
