Kuivaimen valinta

Homehaitat ullakoilla

SEIBU GIKEN DST

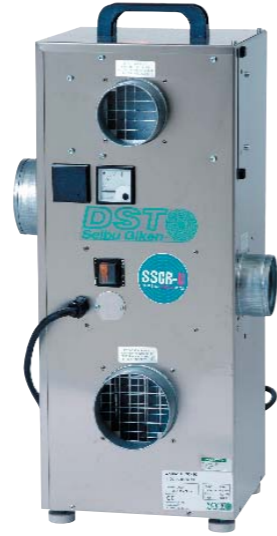
Ilmankuivain Consorb DC-10

- Kuivaimen on oltava sorptiotyyppinen, joka kestää ullakolla vallitsevat alhaiset lämpötilat
- Kuivain on varustettava hygrostaattilla ja sen energiankulutuksen on oltava alhainen.
- Kuivaimen on oltava varmatoiminen ja sen huollontarpeen on oltava pieni.
- Kuivaustehon on oltava riittävä pitämään ullakko kuivana.
- Pitkän eliniän takaamiseksi on kuivaimen oltava ruostumattomasta teräksestä.

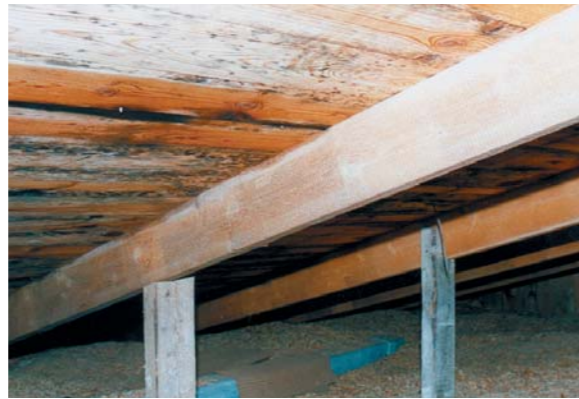
Ullakkohome – miten se syntyy?

Home alkaa kasvaa mikäli on tarpeeksi kosteaa ts. jos suhteellinen kosteus (RH*) on yli 75 %. Home ullakkotiloissa on suhteellisen uusi ilmiö, joka voi johtua monesta syystä.

Kaikki tässä esitteessä esiintyvät ullakko- ja asennuskuvat ovat samasta kohteesta: Tavallisen ruotsalaisen talon ullakolta, jota on kohdannut home. Ullakko saneerattiin hyvämaineisen saneerausliikkeen toimesta ja asenneettiin DST-kuivain. Tänä päivänä ullakko on kuiva ja eikä siellä ole hometta.

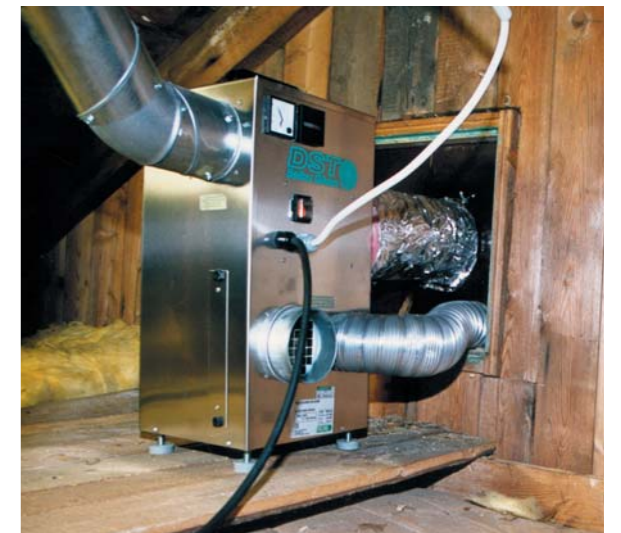
Patrikin ja hänen perheensä talon ullakkoa Tukholman ulkopuolella kohtasi homeongelma.
